Akustik der Staatsoper Unter den Linden - Ergebnisse

M.R.Lautenbach, M.L.S.Vercammen ,

Peutz Consult GmbH, Carmerstr.5, 10623 Berlin, E-Mail:mv@peutz.de

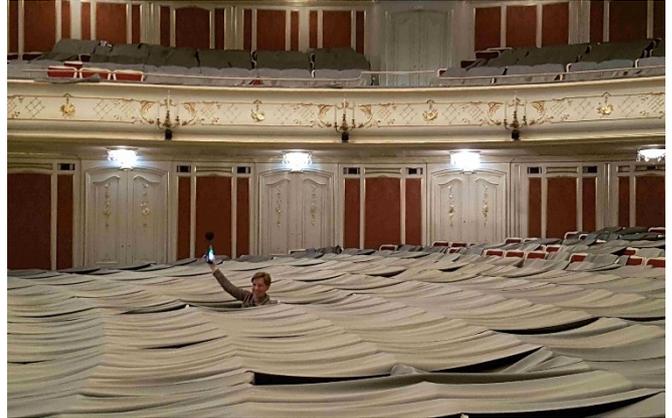
Abbildung 2: Parkettbereich mit Publikumsimulation (Vorhänge). Mitte: einer der Autoren mit Schallpegelmessgerät.

Ende September war der Zuschauersaal fast fertig und es wurden, noch vor den ersten Proben, Messungen durchgeführt, um die akustischen Ergebnisse zu ermitteln, und ggf. noch Anpassungen durchzuführen. Gemessen wurde in der unbesetzten Situation und in einer Situation mit Publikumsbesetzung, siehe Abbildung 2. Gemessen wurde sowohl mit Eisernen Vorhang (EV) zu als mit offenem EV.

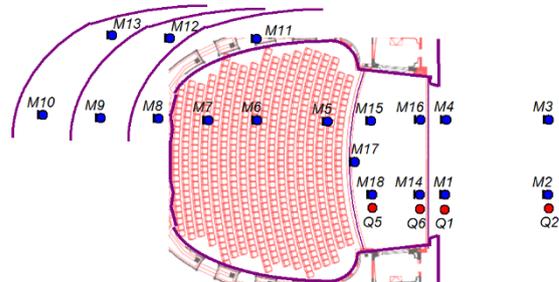
Abbildung 3: Quellposition in Rot und Messpositionen in Blau. Ränge schematisch abgebildet.

Abbildung 3 zeigt die Quell- und Messpositionen. Einige Messungen wurden noch mit einer Quelle (Q7) und 2 Messpositionen im überdachten Bereich des Orchestergrabens durchgeführt (unter Q1, M1, M4).

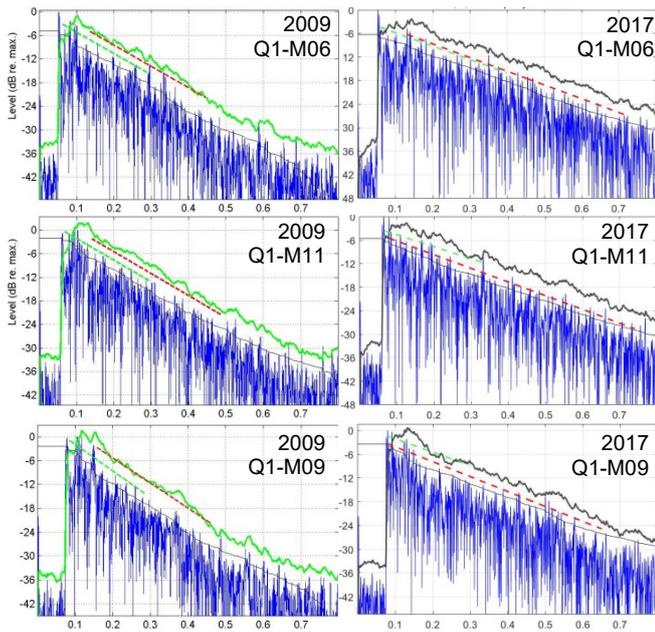
In Abbildung 4 werden als Beispiel, einige Impulsantworten (ETC) sowohl der Situation vor (2009) und nach Umbau (2017) präsentiert. Es ist deutlich zu sehen, dass die Impulsantwort aus 2009, die eine typische Akustik eines Sprechtheaters aufweist, in eine konzertsaaltypische Impulsantwort mit stärkeren Reflexionen im späteren Bereich umgewandelt wurde. Die Abklingkurve ist regelmäßig, es gibt keine echoartige Erscheinungen.

Abbildung 4: Einige gemessene Impulsantworten aus 2009 (links) und 2017 (rechts). Opernsituation mit EV zu und Publikumssimulation.

Die Zunahme der Reflexionen, sichtbar aus den Impulsantworten, den erheblich längeren Nachhallzeiten und den niedrigeren Klarheitsmaß, hat zu einen komplett anderen Raumeindruck geführt. Ein reicher, wärmerer Klang ist entstanden. Die stärkeren Wandreflexionen (siehe auch [1]) führen zu einen hohen Räumlichkeitseindruck mit großer subjektiven Verbreitung der Quelle, vor allem für Zuschauerpositionen im hintere Parkett und 1. und 2.Rang.

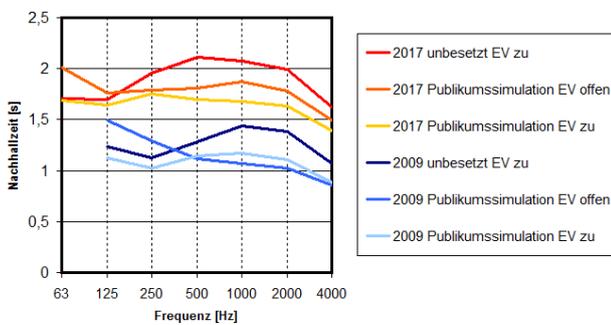
Gemessene Nachhallzeiten in der Opernsituation werden in Abbildung 5 gezeigt. Wegen der gering absorbierenden Bestuhlung ist die Nachhallzeit in der unbesetzten Situation etwas länger als 2 s. In der maßgeblichen Situation, mit EV

zu und mit „Publikum“ wurde eine mittlere Nachhallzeit von 1,6 s. gemessen (125-4kHz).

Abbildung 5: Mit Rauschquelle und Pistole (63 Hz) gemessene Nachhallzeiten in 2009 und 2017, Opernsituation.

Bei den 2017 durchgeführten Messungen waren im Bühnenhaus noch keine Bühnensbilder oder Vorhänge vorhanden, es gab nur die fest installierte „Basisabsorption“ im Bühnenhaus. Die Nachhallzeit bei geöffnetem EV war deshalb auch etwas länger als mit EV zu.

Bei den niedrigen Frequenzen ist die Nachhallzeit ca. 0,1 s. kürzer als vorher erwartet. Der Bassklang wird aber als ausreichend klar empfunden. Für die Konzertsituation wurde vorher erwartet, dass eine längere Nachhallzeit, als der gemessene Wert von ca. 1,7 s. benötigt würde. Der Saal wird aber als ausreichend „hallig“ empfunden, es gibt kein bedarf da etwas zu ändern.

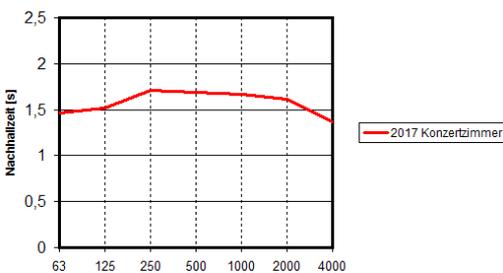
Die Ergebnisse für das Konzertzimmer werden in Abbildung 6 gezeigt.

Abbildung 6: Mit Rauschquelle und Pistole (63 Hz) gemessene Nachhallzeiten in der Situation mit Konzertzimmer.

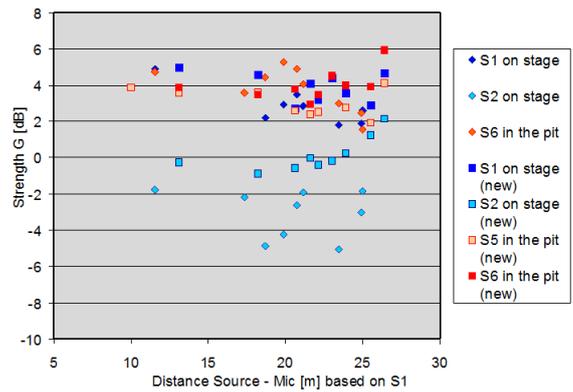
Abbildung 7: Gemessene Stärkemaß G vor Umbau (Rauten) und nach Umbau (Rechtecken).

Die gemessenen Stärkemaße G zeigt Abbildung 7. Hier wird deutlich sichtbar, wie viel leiser die Quellenposition 2, Mitte Bühne, ist, im Vergleich zu den anderen Positionen. Der Unterschied vor und nach Umbau hängt aber bei Q2 vor allem von dem Bühnenbild ab. Im Saal ist Q1 auf der Bühne etwas lauter geworden, andererseits ist Q6 für die meisten Empfängerpositionen etwas leiser geworden. Vor allem im Parkett Ost wird die Balance zugunsten der Sänger verschoben. Das ist aber nicht der Fall für den 3.Rang wegen der Nähe zur Nachhallgalerie, da sind die Sänger und insbesondere das Orchester lauter geworden. Insgesamt wird im Saal noch immer ein maximaler Stärkemaß G von ca. 4 bis 5 dB gemessen, mit Ausnahme der Mitte des 3.Ranges, da werden G=6 dB gemessen. Der Ziel dass der Saal nicht Lauter werden sollte ist damit, mit Ausnahme des 3.Ranges, erreicht.

Wie auch auf Abb. 7 zu erkennen, gibt es einen deutlichen Unterschied zwischen Positionen auf der Vorbühne und weiter hinten auf der Bühne. Die Hörbarkeit zwischen Orchester und Sänger im Vorbühnenbereich ist ausgezeichnet, mehr nach hinten deutlich weniger gut (ca. 15 dB Abnahme). Für die Quellen, die für den Empfänger nicht sichtbar sind, liegen die Pegel unterhalb der theoretischen Abnahme unter Freifeldbedingungen. Diese Messwerten sind aber üblich für Opernhäuser (siehe auch [3]) und können durch die richtige Gestaltung von Bühnenbilder verbessert werden. In der Praxis wird die Hörbarkeit manchmal durch Einsatz von Lautsprechern verbessert, so dass z.B. der Sänger den Orchester auf der Bühne besser hören kann. Auch kann die Inszenierung geändert werden, so dass die Sänger mehr nach vorne gebracht werden, um die gute Hörbarkeit zu erreichen.

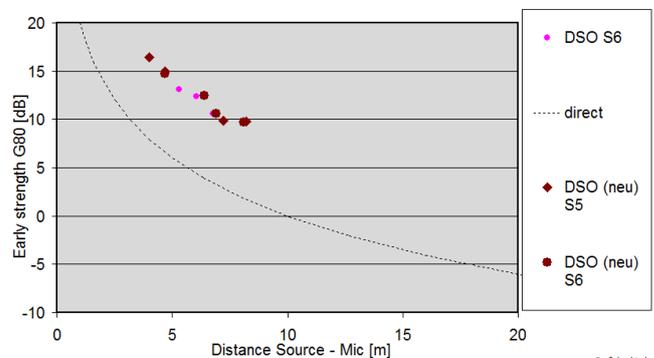
Abbildung 8: Gemessener Stärkemaß G₈₀ vor Umbau (Violett) und nach Umbau (Braun).

Abbildung 8 zeigt die frühe Schallenergie des Stärkemaßes bis 80 ms im Orchestergraben, bei Quellen im Orchestergraben. Zum Vergleich wird auch der theoretische Direktschall unter Freifeldbedingungen präsentiert. Die Messwerte folgen der Abnahme mit zunehmenden Abstand vom Direktschall, liegen aber ca. 7 dB oberhalb des Direktschallpegelwertes. Die Pegel haben sich im Vergleich zum Bestand nicht wesentlich geändert, obwohl die bauliche Situation hinsichtlich Reflexionsflächen (vor allem Wände Orchestergraben) deutlich geändert ist und die Musiker angeben, dass die Zusammenspielbedingungen sich deutlich verbessert haben. Möglicherweise war die Anzahl der Messungen im Bestand zu gering für einen guten Vergleich.

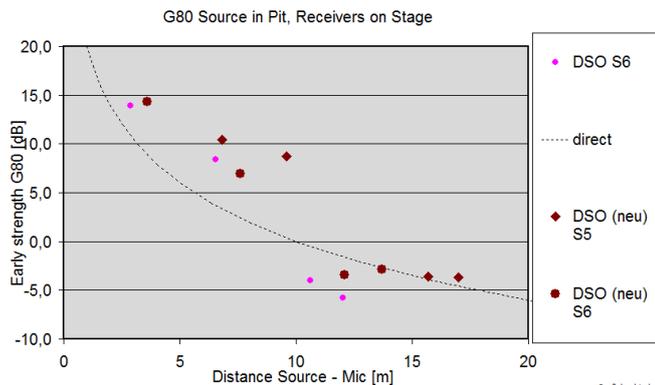
Abbildung 9 zeigt die frühe Schallenergie zwischen Orchestergraben und Bühne.

Abbildung 9: Gemessener Stärkemaß G_{80} vor Umbau (Violett) und Nach Umbau (Braun).
